岳阳市琵琶王立交桥维修加固工程

两阶段施工图设计

桥梁维修加固工程

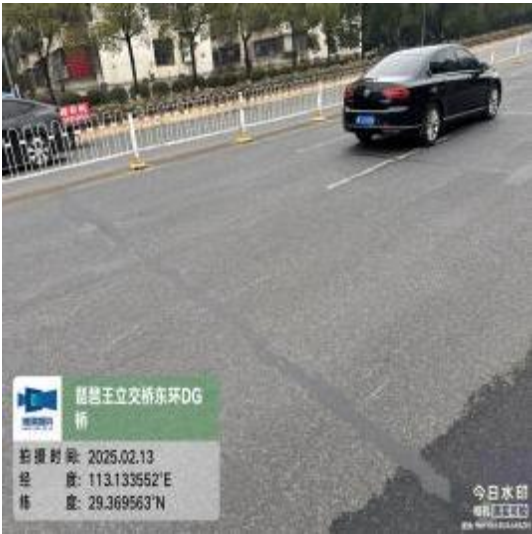
图 2-3 东环 DG 桥桥面铺装层多处开裂

经现场检查，该桥东环DG桥桥面铺装层多处开裂、磨光露骨、车辙、坑槽，开裂面积占比为3%~10%、磨光露骨面积占比为20%、车辙占比<3%、坑槽面积占比3%~5%；钢砼组合梁桥桥面铺装破损、磨光露骨、坑槽，破损面积<1%、磨光露骨面积占比为20%、坑槽面积占比3%~5%；BG高架桥开裂、坑槽，开裂面积占比<3%、坑槽面积占比<3%。具体情况如下表2-4所示。

(8) 建议对桥面开裂、磨光露骨、车辙、坑槽进行修复或修补处理;

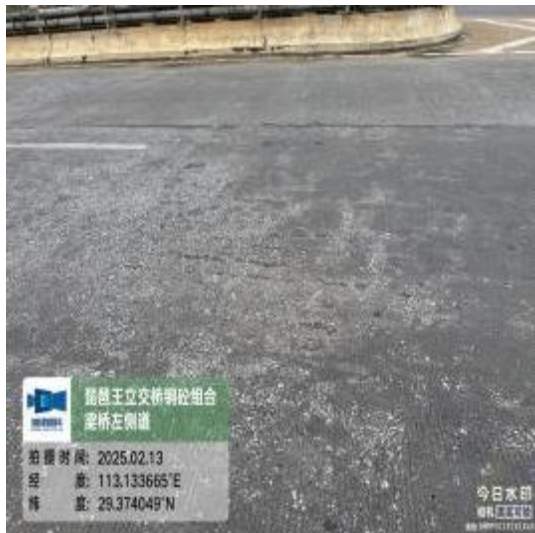
图 2-8 钢砼组合梁桥桥面铺装破损

(8) 水泥混凝土桥面破损、钢筋裸露，主要是桥面铺装层混凝土钢筋保护层不足，在长期车辆作用下导致；

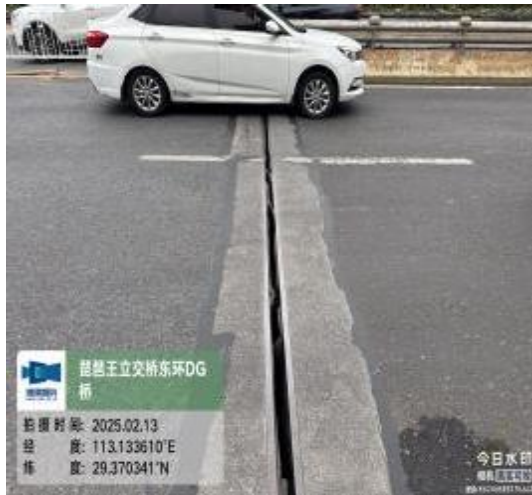
图 2-15 东环DG桥1#伸缩缝处止水带破损

东环DG桥1#、2#伸缩缝锚固区开裂、止水带破损；BG高架桥3#、4#伸缩缝锚固区开裂、止水带破损、缝内泥沙堵塞。

(6) 伸缩缝橡胶止水带局部破损, 主要原因为橡胶止水条使用时间较长, 老化破损;

(2) 对于伸缩缝止水带破损，需选用与原有止水带材质相同的新止水带进行更换。

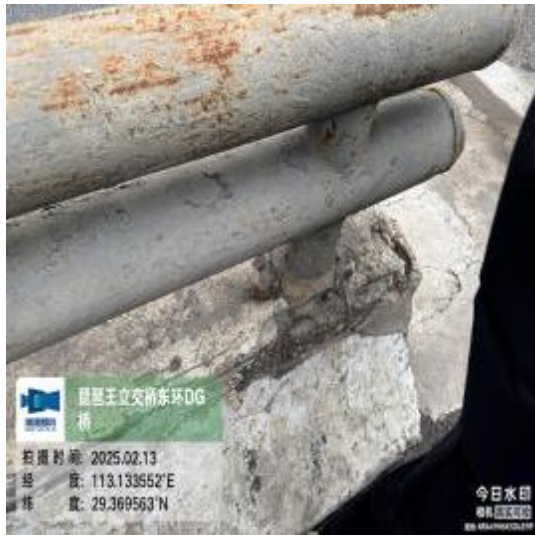
图 2-31 东环DG桥0#台右侧钢质护栏锈蚀，砼护栏破损

东环DG桥、钢砼组合梁桥、BG高架桥两侧钢质护栏存在锈蚀现象，占比5%~10%；砼护栏存在破损、露筋锈蚀现象，占比5%~10%。

(3) 建议对锈蚀栏杆、防撞护栏进行除锈并做防锈处理;

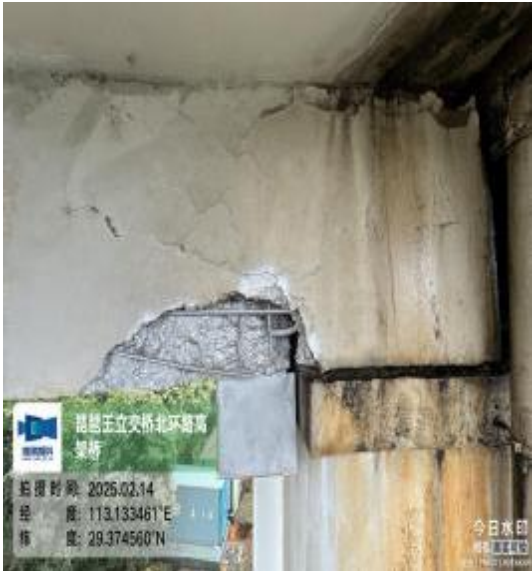
图 2-39 BG高架桥 21#梁左侧腹板在21#墩处破损露筋

BG高架桥22#梁存在砼破损、露筋现象，剥落面积 $<1\%$ 、露筋面积 $<1\%$ ，横向偏移9.6cm。

(1) 混凝土剥落、露筋，主要原因是施工期未予以充分振捣密实，局部保护层厚度不足，空气中化学物质的腐蚀作用及雨水的反复作用，导致钢筋混锈蚀，砼胀裂；

(3) 若混凝土破碎面积过大或深度过大（深度大于10cm，面积大于 0.5m^2 ），锈蚀面积达到钢筋面积20%以上的主筋，必须将其完全凿出，进行除锈处理后，在侧面焊接相同直径的接长钢筋，然后用混凝土修补胶将结构修补平整。混凝土破损修复范围以现状混凝土脱落范围向四周延伸10cm进行控制，修复用环氧混凝土应比母材高一个等级。施工前，先对修复范围内混凝土表面利用钢丝刷进行清理，将松散及水平开裂的混凝土清理彻底。若发现原有钢筋存在锈蚀，需对钢筋进行除锈处理。在环氧混凝土修复前，须在老混凝土表面喷射一层混凝土复合界面剂，以增强环氧混凝土与老混凝土之间的粘结。修复混凝土厚度以原混凝土构件表面线形控制，待环氧混凝土施工养护完成后，进行外表面涂刷防水防护。

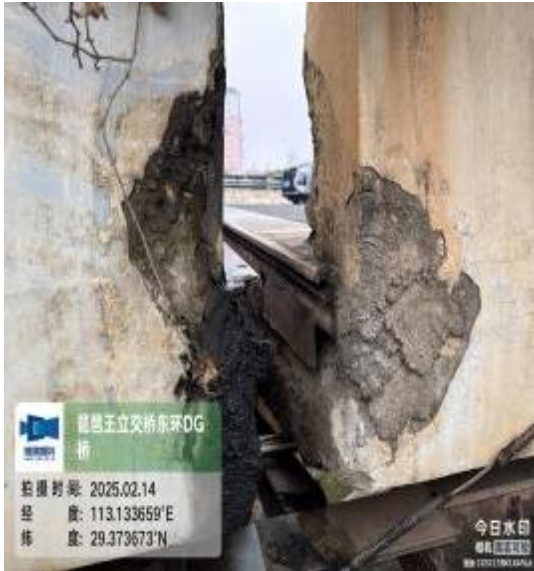
图 2-40 BG高架桥22#梁偏位9.6cm

(2) 腹板破损, 主要是由于梁体横向位移, 伸缩缝处腹板抵住盖梁导致;

C2匝道桥第一联采用（21.371+3×20+23+23.332+16）m普通钢筋混凝土现浇连续箱梁；BG高架桥采用（6×16+3×20）m普通钢筋混凝土现浇连续箱梁，共计1联；根据《岳阳市琵琶王立交桥检测报告》及《岳阳市主城区桥梁加固维修工程-竣工图》（湖南省特构工程有限责任公司2022年10月）结果，本次设计拟对主梁产生的纵向及横向位移进行复位、主梁破损露筋处进行修复、并对伸缩缝进行更换，破损的橡胶条进行更换。

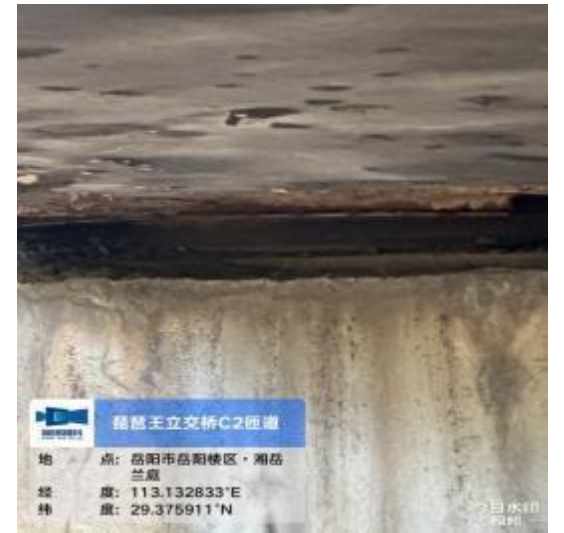
图 2-51 12#台支座变形、垫板锈蚀

1) 不合理的施工造成支座未达到理想的水平受力状态, 从而产生局部应力集中现象, 产生剪切变形, 进而开裂;

根据往期桥梁定期检测报告，琵琶王立交桥桥梁支座存在开裂及剪切变形等病害，且超过支座15年设计使用年限。此类病害影响支座正常传力功能，对桥梁结构整体受力性能产生不利影响。为有效恢复支座工作性能，保障桥梁结构整体受力安全，并确保施工质量与效率，决定对琵琶王立交桥（除钢砼组合桥梁）外的15座桥梁的支座进行统一整体更换，更换支座共计275个。

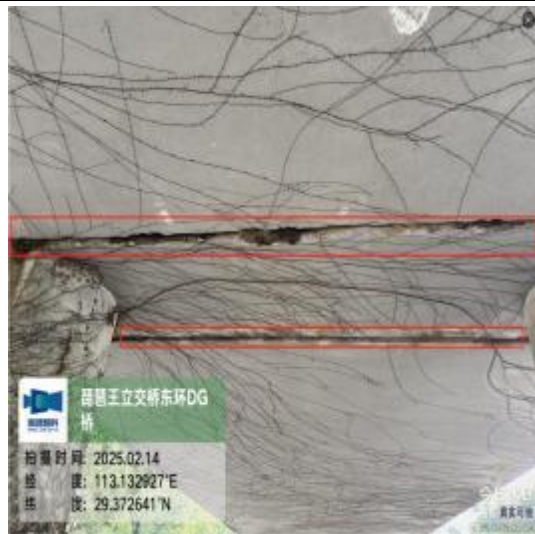
图 2-53 10#墩盖梁底部砼缺失

该桥10#盖梁底部存在砼破损，18#盖梁存在渗水现象。

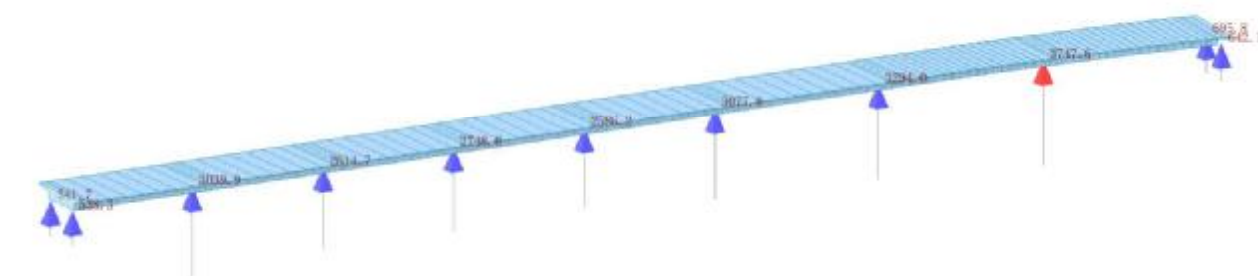
图 6-2 恒载作用下支座反力

梁体顶升脱离支座，受力情况分析桥梁在自重状态下，梁体完全压在支座上，千斤顶的顶升力等于支座所受的力，梁体就能脱离支座。这种状态下，千斤顶相当桥梁支座，承受了所有的力，桥梁总体受力和梁体在支座上受力基本相同。对全桥支座反力进行计算，连续墩处自重作用下最大支反力为3747.6kN。

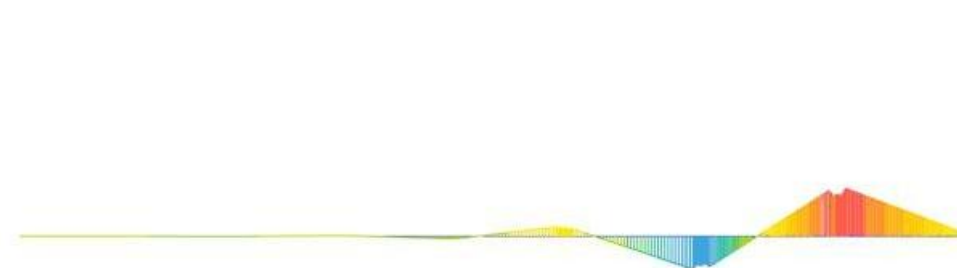
图 6-3 连续墩顶主梁顶升 5mm 主梁顶板应力图

对最大支座反力的墩顶支座处节点加强制位移的方法模拟梁体顶升5mm的情况，经计算，桥梁负弯矩区域产生了0.67MPa的拉应力。由于 $0.67\text{MPa} \leq 1.43\text{MPa}$ （C30混凝土抗拉强度设计值），故在梁体顶升5mm的情况下桥面不会产生裂缝。且在顶升5mm的情况下，最大支反力仅比正常情况下的支反力多了174.2kN，对桥墩和盖梁的影响有限。

经计算，千斤顶顶升梁体5mm的高度，在桥梁负弯矩区域产生了0.67MPa的拉应力，其值小于C30混凝土的抗拉强度设计值1.43MPa，不会对梁体产生较大的损伤。因此，经计算分析得出采用千斤顶进行支座更换的方案可行。

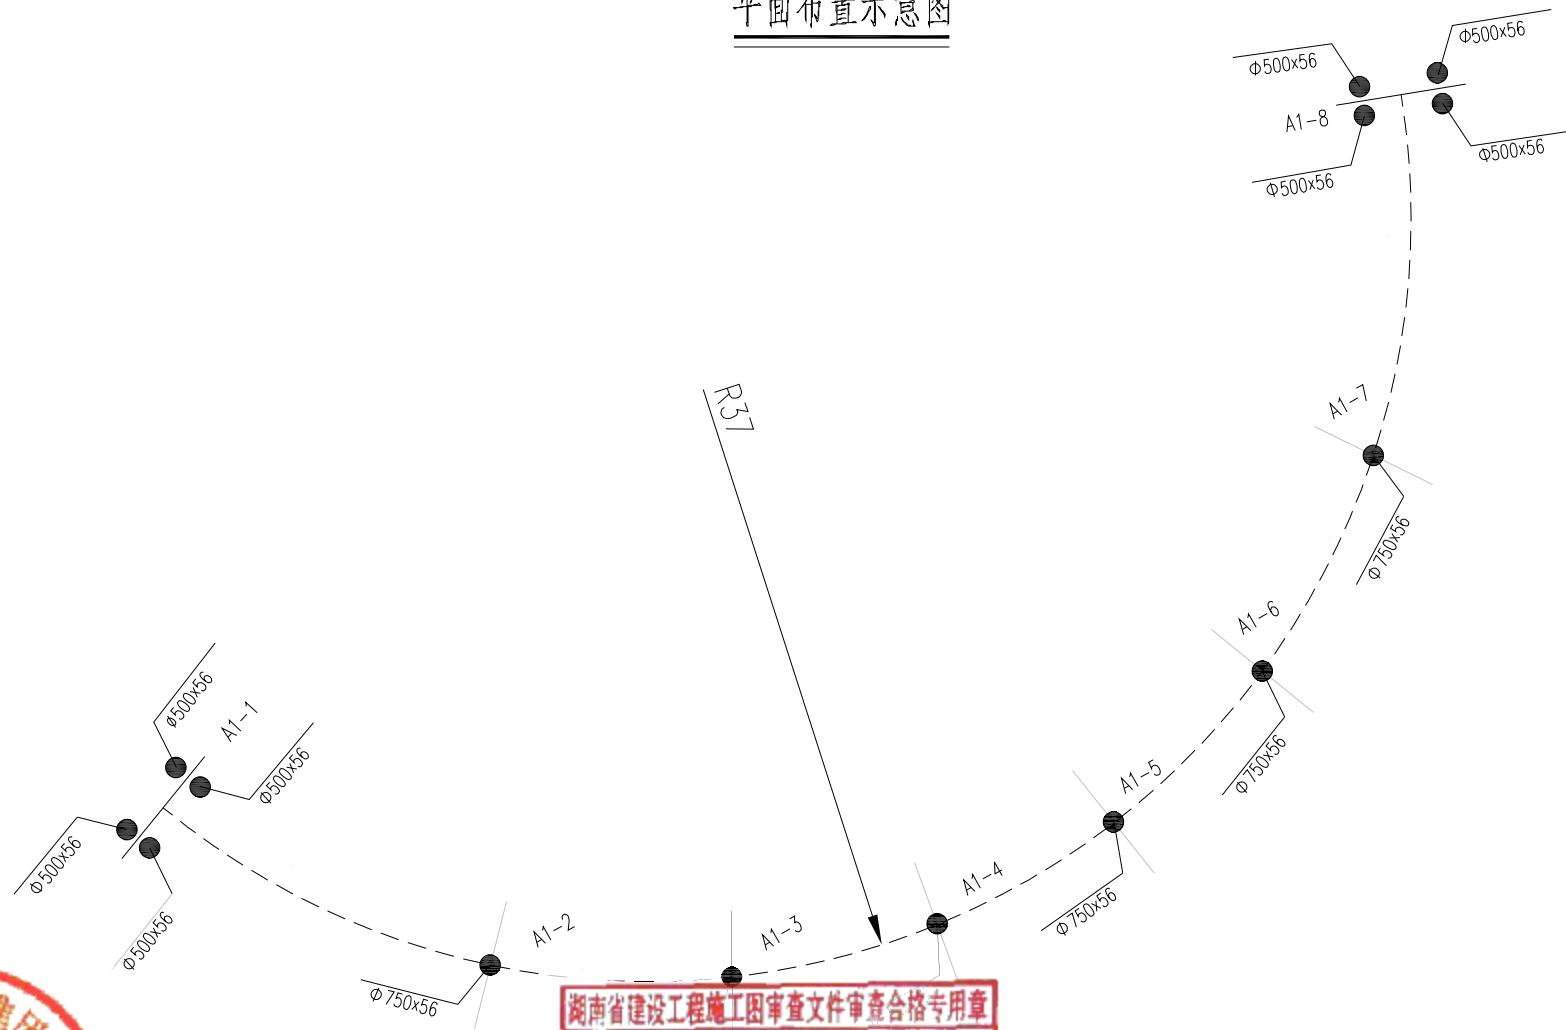
平面布置示意图

- 注：
- 1.本图尺寸除注明者外均以厘米计。
 - 2.上部结构（6×17+12.608）m，普通钢筋混凝土箱梁。
 - 3.本桥平面位于曲线上，采用全联整体顶升方式进行更换支座。
 - 4.A1-1、A1-8处顶升前需将隐形盖梁两侧包边薄板进行凿除，为支座更换提供施工空间。
 - 5.新更换支座维持原支座尺寸，根据桥梁支座高度在工厂进行定制。
 - 6.本图适用于A1匝道桥。

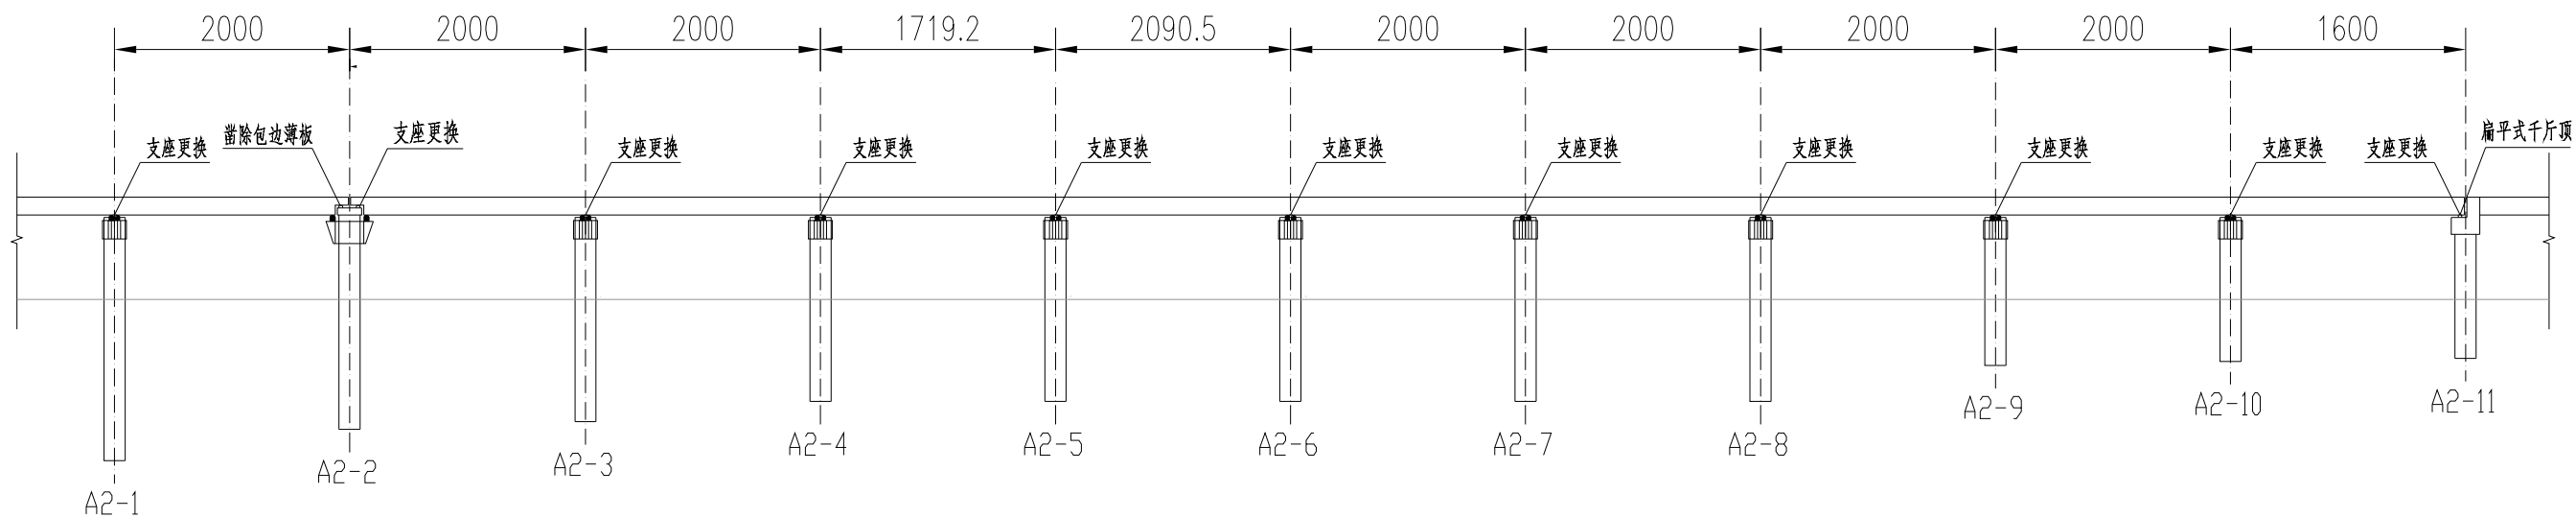
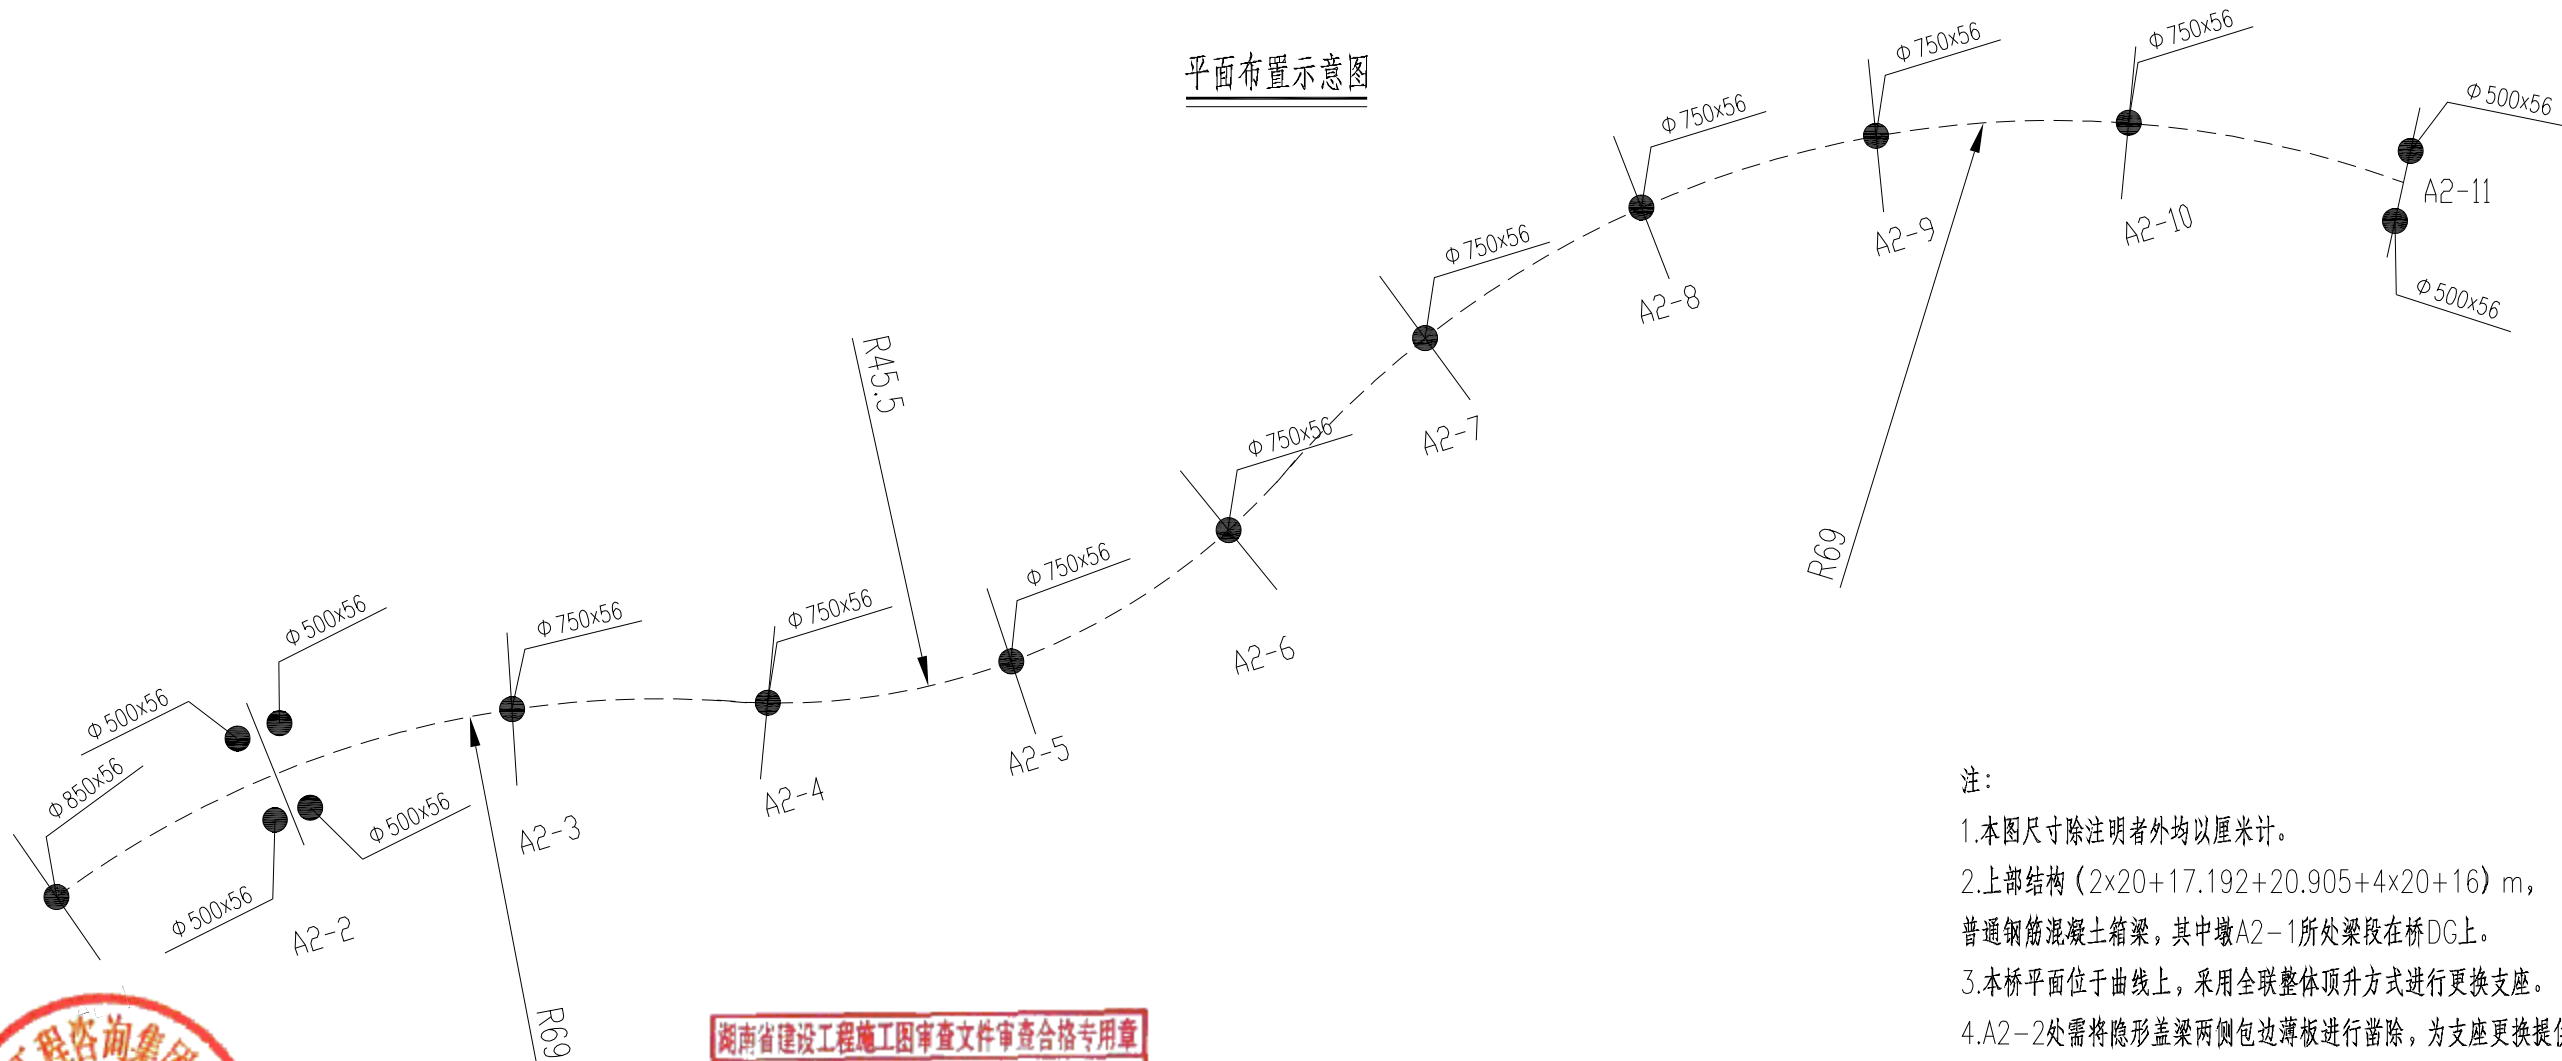
平面布置示意图

- 注：
1. 本图尺寸除注明者外均以厘米计。
 2. 上部结构 (2×20+17.192+20.905+4×20+16) m，普通钢筋混凝土箱梁，其中墩A2-1所处梁段在桥DG上。
 3. 本桥平面位于曲线上，采用全联整体顶升方式进行更换支座。
 4. A2-2处需将隐形盖梁两侧包边薄板进行凿除，为支座更换提供施工空间。
 5. 新更换支座维持原支座尺寸，根据桥梁支座高度在工厂进行定制。
 6. 本图适用于A2匝道桥。

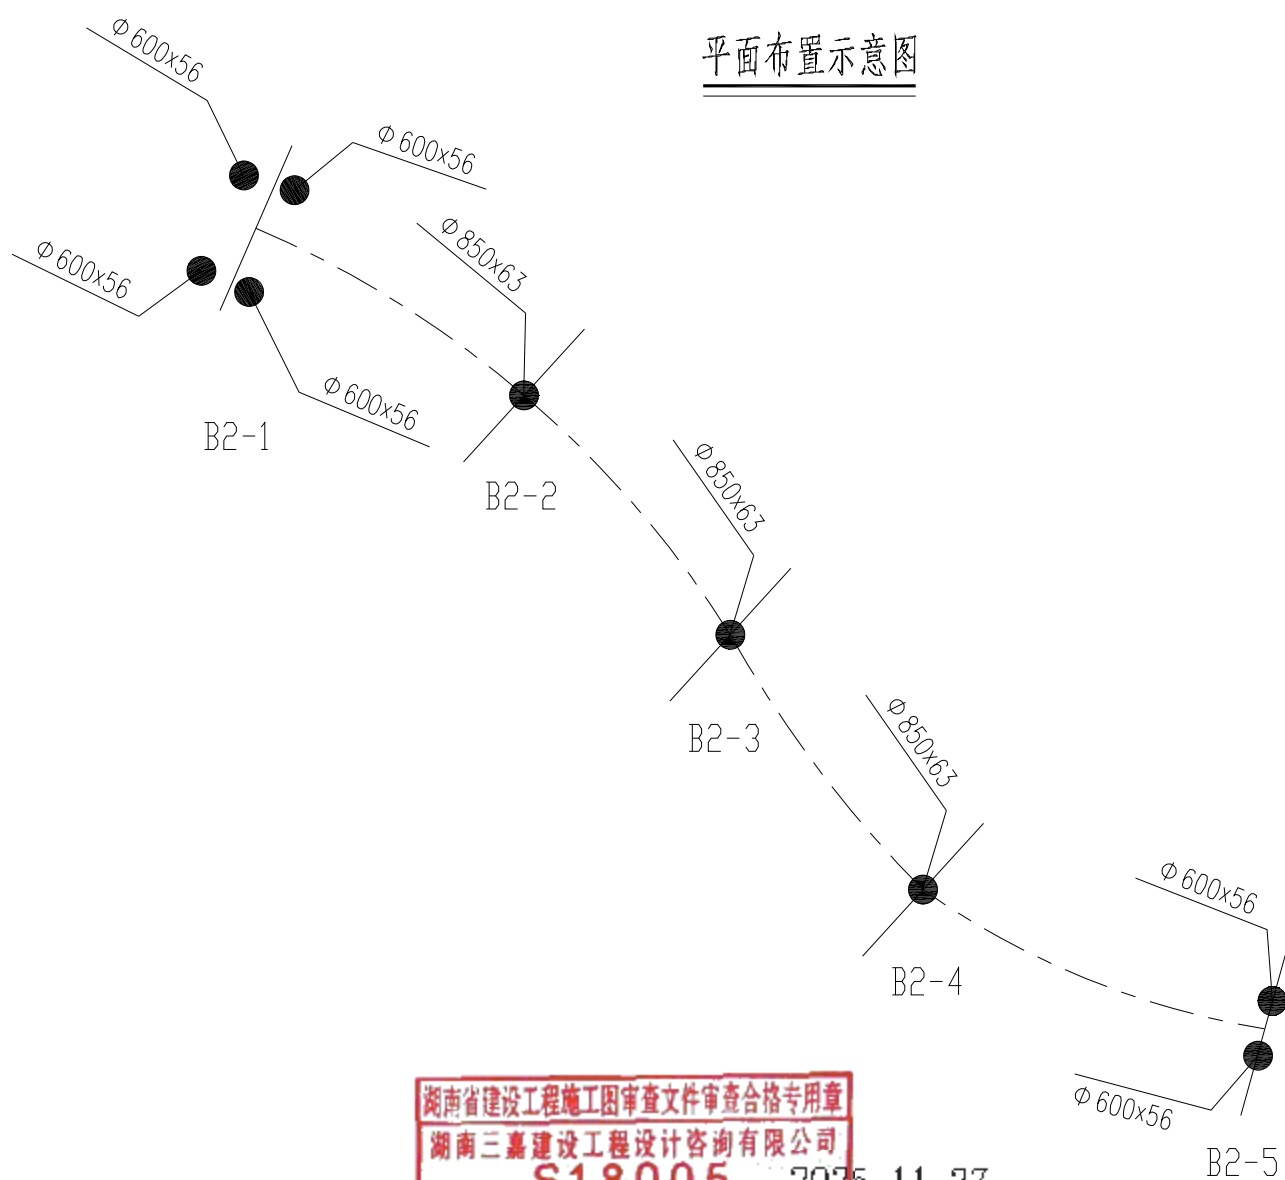
平面布置示意图

- 注：
1. 本图尺寸除注明者外均以厘米计。
 2. 上部结构 (3x20.97+20.91) m，普通钢筋混凝土箱梁。
 3. 本桥平面位于曲线上，采用全联整体顶升方式进行更换支座。
 4. B2-1处需将隐形盖梁两侧包边薄板进行凿除，为支座更换提供施工空间。
 5. 新更换支座维持原支座尺寸，根据桥梁支座高度在工厂进行定制。
 6. 本图适用于B2匝道桥。
